2018年11月末日

デンツプライシロナ株式会社  
106-0041 東京都港区麻布台1-8-10 麻布偕成ビル

### 自主改修についてのお知らせ

| 販売名 | : | DAC ユニバーサル (承認番号: 22000BZI00012000) |

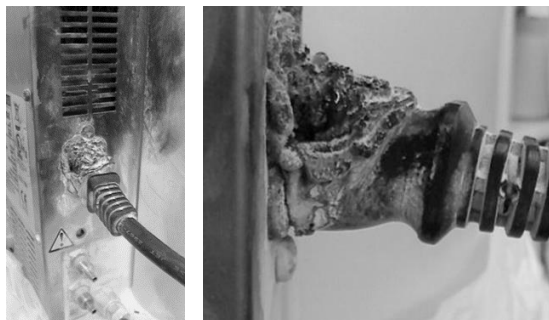
電源の接続において、前述のような条件によってプラグ接触面に熱が発生します。例えば、電源プラグの接続が不十分な場合において、電源プラグの溶解が生じた報告が過去にありました。装置内部には複数の熱源があり冷却する必要があります。冷却方法は空調管理された院内の空気を装置内部へ取り込んで行います。そのため装置のハウジングの清掃を怠ったり、埃が溜まりやすい、または埃が舞いやすい環境に装置を設置した場合、装置内部に埃が蓄積され発煙するリスクが高まります。

図 2- 溶解した電源プラグ

**【重要】**これまでに、過剰な熱の発生により火災を起こした装置はありません。発煙に加えて煤(すす)で装置の本体が黒くなる事象が事例として確認されました(図 2 参照)。しかしながら最悪の場合、火災に発展する可能性も考えられます。

| 改修方法 | : | 専門協力会社「エムシーサービス株式会社」が2019年11月末迄に順次実施させていただきます。作業内容は、電源プラグに固定ブラケットを装着します。詳細は p.3 をご確認くださいいたします。 |

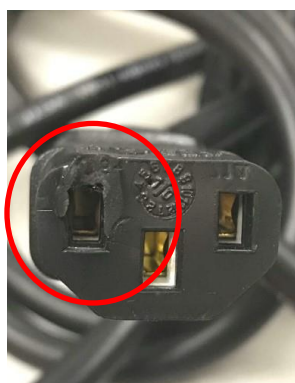
電源プラグ差込部については、プラグ先端の端子が抜けかかっている／摩耗により表面に傷がついている等の状態のままご使用された場合に電源プラグが発熱し樹脂部が溶解したり、電氣的ショートが発生し、装置に電源が供給できない状態になる可能性があります。

損傷のある電源プラグは図 5 に示すような状態が見受けられます。図 6 は損傷を受けていない正常な電源プラグになります。

図 5- 損傷がある電源プラグ

電源プラグの損傷を確認された場合、図 7 のように装置外装に蓄積された埃を発見した場合、そのままの状態でご使用を続けた場合、装置から発煙等が発生する可能性だけに限らず、ご使用の環境によっては、最悪のケースとして火災に発展すること考えられます。速やかに電源ケーブルの交換または、清掃作業を行うようお願いいたします。また図 8 に示す、取扱説明書のガイドラインに合わせて、定期メンテナンスをお申し出くださいようお願いいたします。

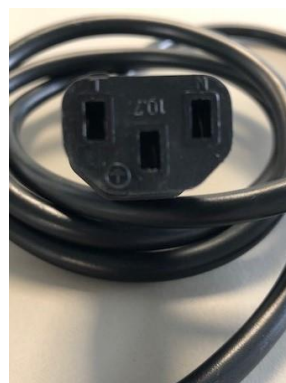
図 6- 正常な電源プラグ
