Dr. Anthony Bendkowski
Oralchirurg
Private Praxis
Maidstone, Kent, Großbritannien

Verschraubte Restauration der Zähne 15 und 16 auf OmniTaper EV-Implantaten

Eine 64-jährige Patientin stellte sich mit einem umfangreich restaurierten Zahnbestand in unserer Praxis vor. Sie hatte vor Kurzem die Zähne 15 und 16 verloren, was zu einer zahnlosen Freierdsituation führte. Wir führten eine implantatgestützte Restauration mit zwei individuellen verschraubten Kronen auf OmniTaper EV-Implantaten durch und wendeten den digitalen Workflow mit der Primescan und Atlantis Abutments an.

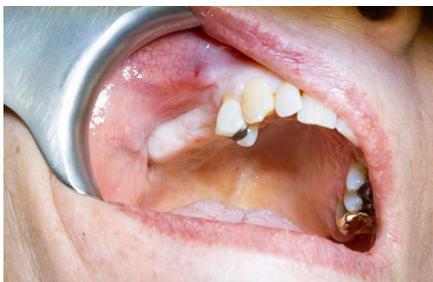
1. Die Zähne 15 und 16 waren vom Zahnarzt der Patientin vor der geplanten Implantatbehandlung extrahiert worden.

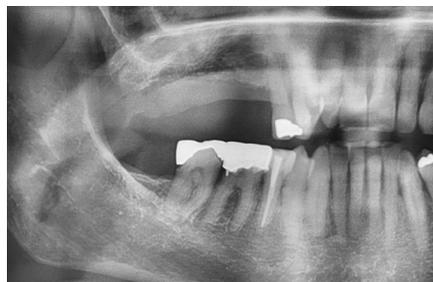
2. Die röntgenologische Untersuchung zeigte ein ausreichendes Knochenangebot im posterioren Oberkiefer für die geplante Implantation.

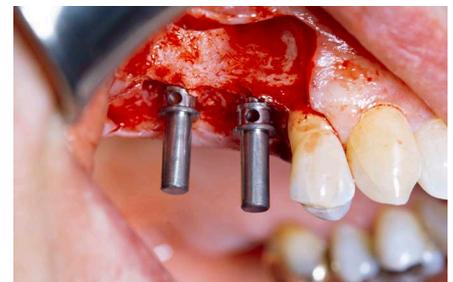
3. Mobilisation und Aufklappung des Schleimhautlappens sowie Parallelisierungshilfen nach der initialen Präparation mit dem OmniTaper-Bohrer Ø 2,0.

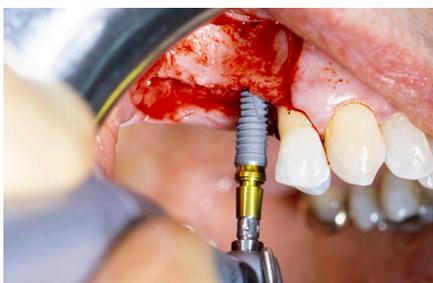
4. Einbringung eines OmniTaper EV-Implantats Ø 3,8 (M) x 11 mm in regio 15 unter Verwendung des Eindrehinstruments TempBase.

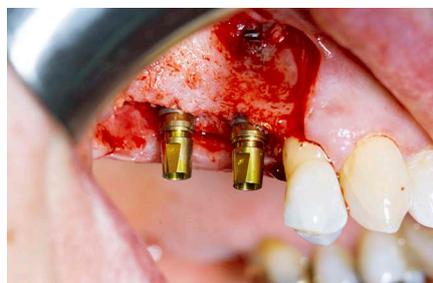
5. Beide OmniTaper EV-Implantate wurden mithilfe der vormontierten TempBase Abutments in regio 15 und 16 parallel positioniert. Die Größe der Implantat-Abutment-Verbindung Medium (M) ist durch die gelbe Farbkodierung gekennzeichnet.

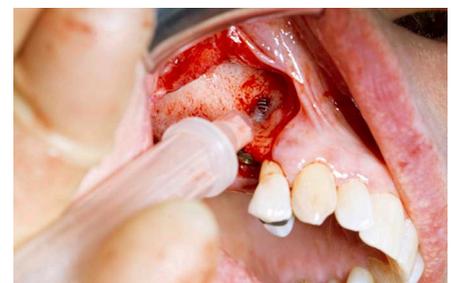
6. Verwendung der BoneTrap von Dentsply Sirona zum Sammeln von Knochenspänen zur Augmentation der kleinen Fenestration.

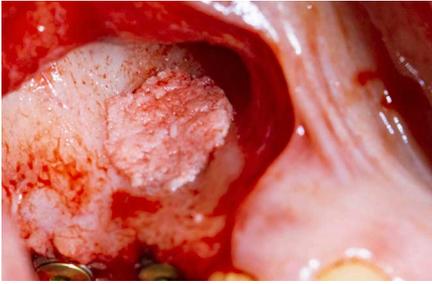
7. Eine große Menge autogenen Knochens wurde mittels der BoneTrap gewonnen.

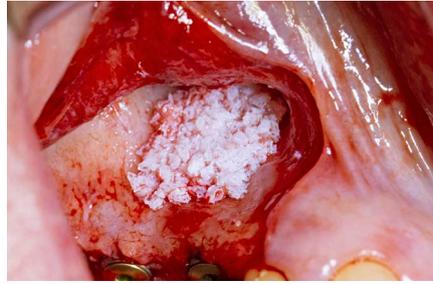
8. Zusätzlich wurde Symbios Xenograft Granulat über dem autogenen Knochen positioniert.

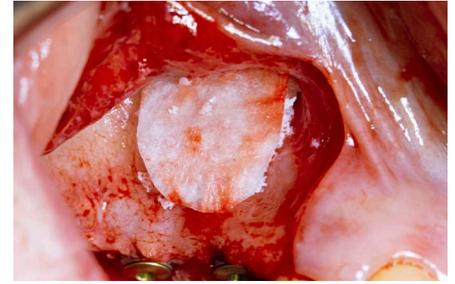
9. Symbios Kollagenmembran SR 15 x 20 mm in Form geschnitten zur Abdeckung des Knochendefekts, um die Behandlung zur gesteuerten Knochenregeneration abzuschließen.

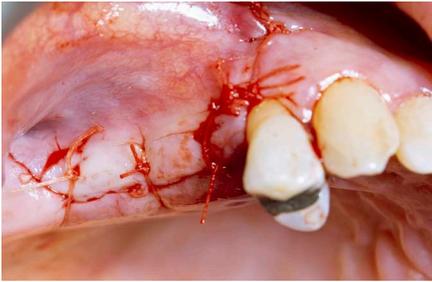
10. Passiver primärer Wundverschluss mit resorbierbarem PGA Nahtmaterial.

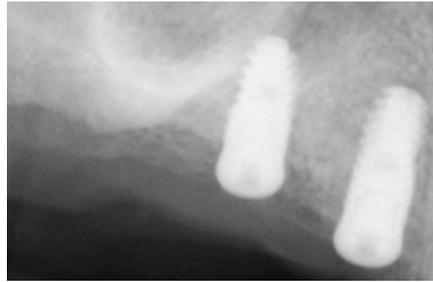
11. Röntgenologische Kontrolle der Implantate postoperativ.

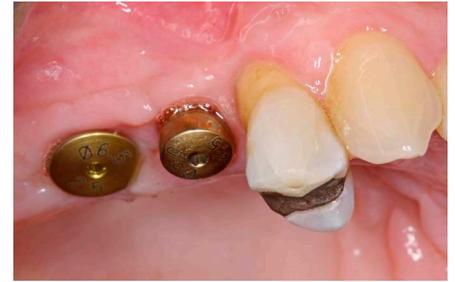
12. HealDesign EV (M) Gingivaformer wurden drei Monate nach der Implantation eingesetzt.

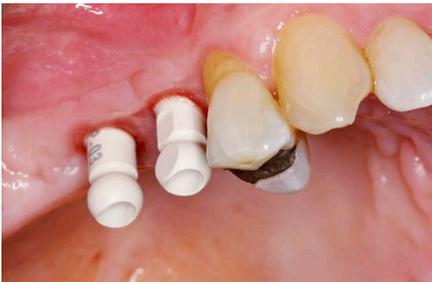
13. Atlantis IO FLO in situ für die digitale Abformung mit der Primescan.

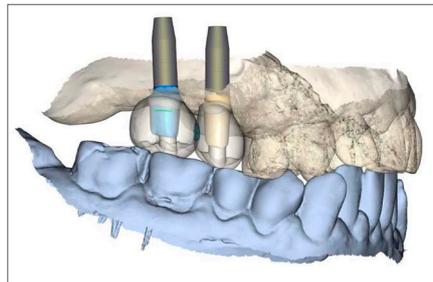
14. Design der Atlantis Abutments und Zirkonkronen.

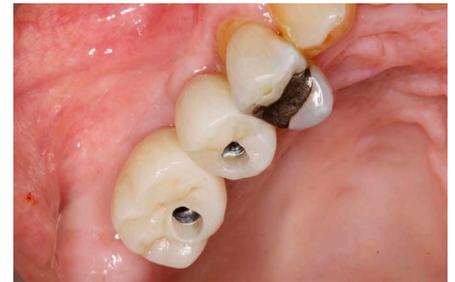
15. Anprobe der ausgezeichnet passenden verschraubten Atlantis CustomBase Abutments und Zirkonkronen – es waren keine Anpassungen notwendig.

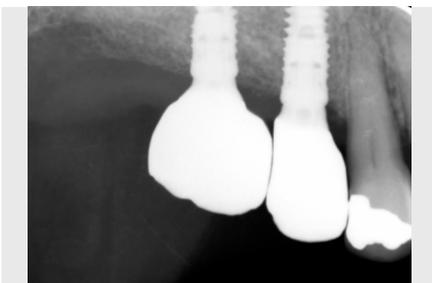
16. Radiologische Kontrolle der korrekten Passung der Restaurationen.

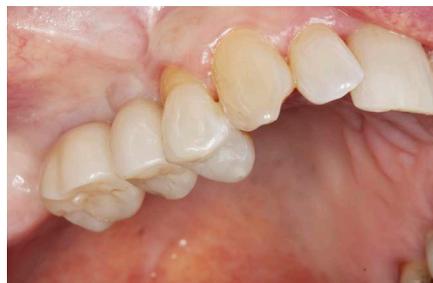
17. Die Schraubenkanäle wurden verschlossen und die Amalgamfüllung in regio 14 durch Komposit ersetzt.

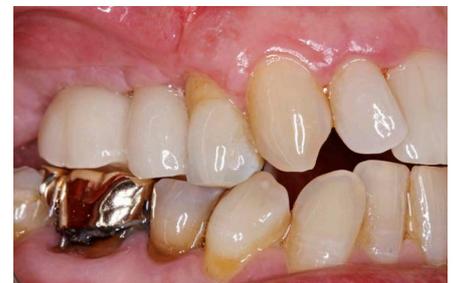
18. Finale Restauration in situ.
