## Sofortiger Ersatz einer defekten Brücke durch OmniTaper EV-Implantate, eine provisorische Brücke und eine verschraubte Zirkonoxidbrücke

Eine defekte 3-gliedrige Brücke im linken Unterkiefer wurde entfernt, wobei auch die beiden Zahnreste extrahiert wurden. Zwei OmniTaper EV-Implantate wurden sofort implantiert. Zudem wurden ein abgewinkelt und ein gerades MultiBase-Abutment eingesetzt. Anschließend wurde Chairside ein CAD-CAM gefrästes, verschraubtes Sofortprovisorium eingesetzt. Nach der Einheilzeit wurde ein digitaler Abdruck genommen und an Atlantis zur Herstellung einer Atlantis BridgeBase geschickt. Gleichzeitig wurde ein Core File bestellt, um eine Verblendung aus Zirkonoxid in unserer Praxis zu fräsen. Nach der erfolgreichen Einprobe des Metallgerüsts wurden das Gerüst und die Verblendung verklebt und die Lücke schließlich mittels einer verschraubten Brücke intraoral versorgt.

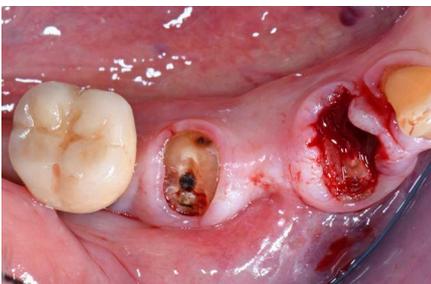
**1.** Defekte 3-gliedrige Brücke im Unterkiefer – Extraktion der Wurzeln in regio 43 und 45 aufgrund umfangreicher kariöser Defekte.

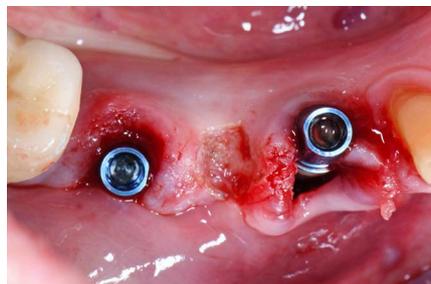
**2.** Zwei OmniTaper EV-Implantate Ø 4,5 x 11 mm wurden unmittelbar nach der Extraktion eingesetzt.

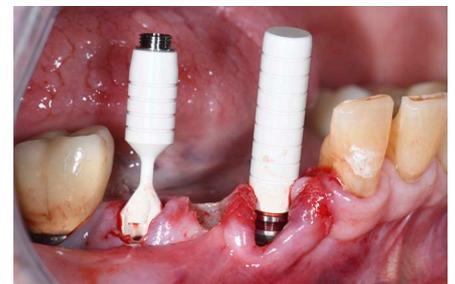
**3.** Zwei MultiBase Abutments EV wurden eingesetzt – eines abgewinkelt und eines gerade, um eine parallele Situation zu erreichen. Für den finalen Sitz wurde ein Drehmoment von 25 Ncm angewendet.

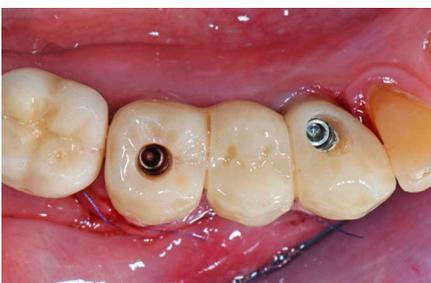
**4.** Chairside CAD-CAM verschraubte provisorische gefräste Brücke als Sofortversorgung. Okklusale Ansicht mit parallelem Einschubweg.

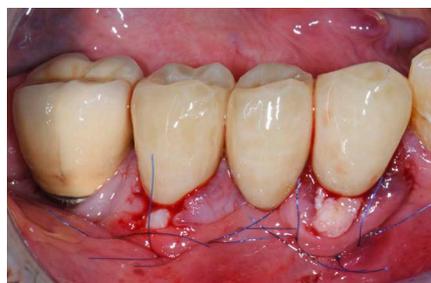
**5.** Seitliche Ansicht der verschraubten provisorischen Brücke als Sofortversorgung.

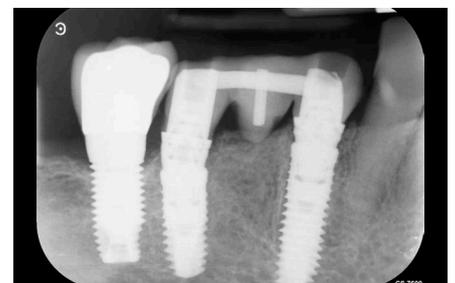
**6.** Röntgenbild nach der Operation.

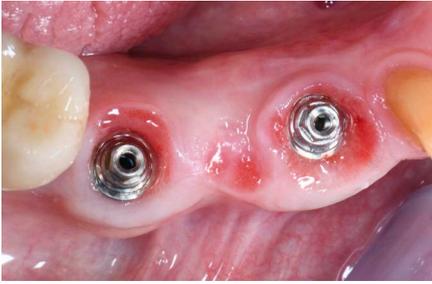
**7.** Schön ausgebildetes Weichgewebe nach 4 Monaten Heilung.

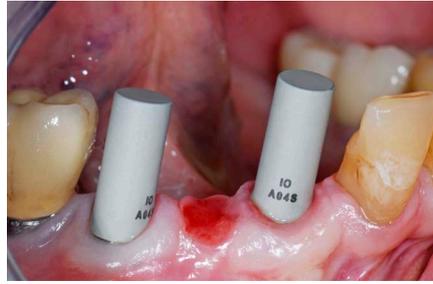
**8.** IO FLO-S in Position für den intraoralen Scan.

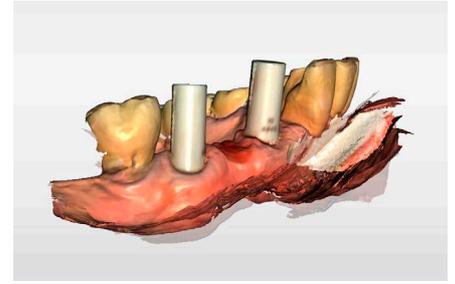
**9.** Digitales Modell mit eingesetztem IO FLO-S.

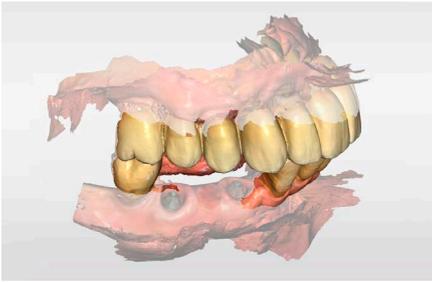
**10.** Bissregistrierung von Ober- und Unterkiefer.

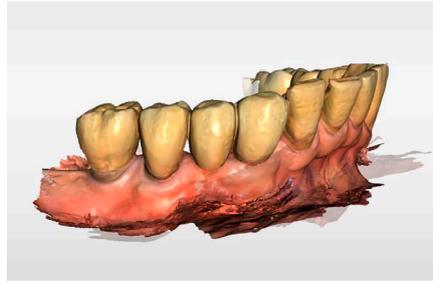
**11.** Bio-Kopie der provisorischen Brücke als Vorlage für die finale Brücke.

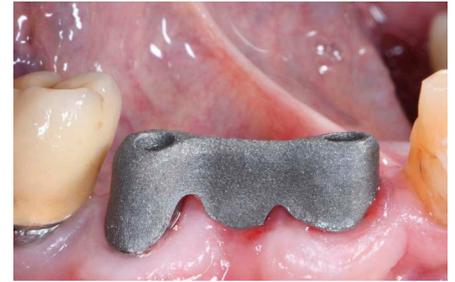
**12.** Atlantis BridgeBase-Einprobe.

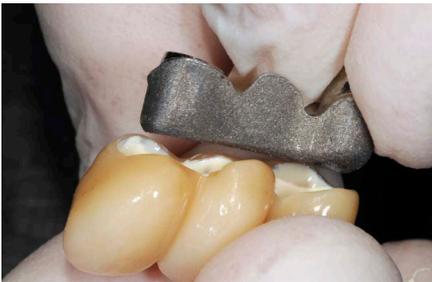
**13.** Eine Zirkonoxidverblendung wurde in unserem Labor auf der Grundlage des Core File gefräst. Die Atlantis BridgeBase und Zirkonoxidverblendung wurden verklebt.

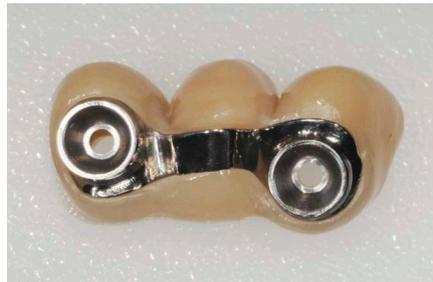
**14.** Verschraubte Atlantis BridgeBase Brücke vor dem Einsetzen.

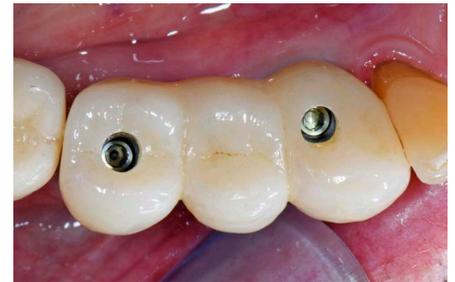
**15.** Final eingesetzte Brücke - Okklusalan­sicht.

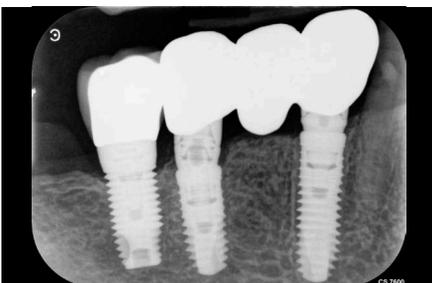
**16.** Abschließendes Röntgenbild.

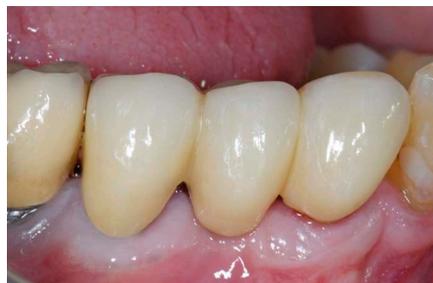
**17.** Final eingesetzte Brücke - seitliche Ansicht.
