## Sofortversorgung eines mittleren oberen Schneidezahns mit einem OmniTaper EV-Implantat und einer friktionsfixierten Versorgung

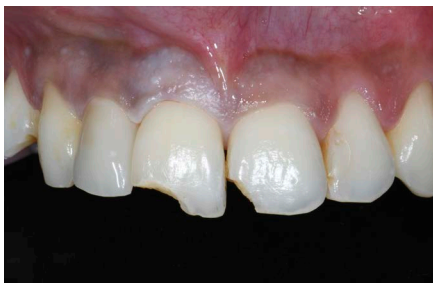
1. Zahn 11 vor der Extraktion.

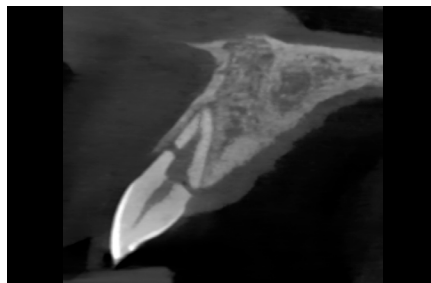
2. Traumatische Fraktur des Zahns 11.

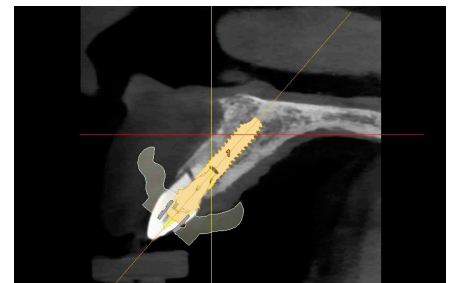
3. Digitale Planung eines OmniTaper EV-Implantats Ø 3,8 x 15 mm mit einem konometrischen Abutment EV Ø 4,5 und einer konometrischen Kappe.

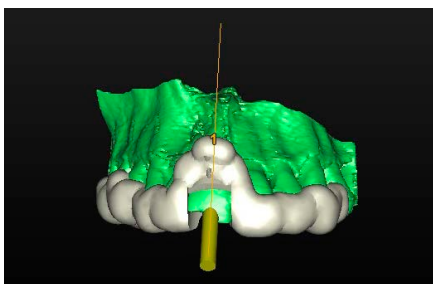
4. Digitale Planung der Bohrschablone.

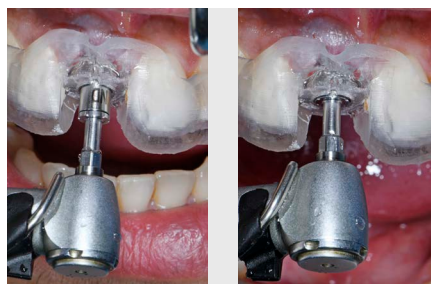
5. Einsetzen des Implantats durch die Bohrschablone.

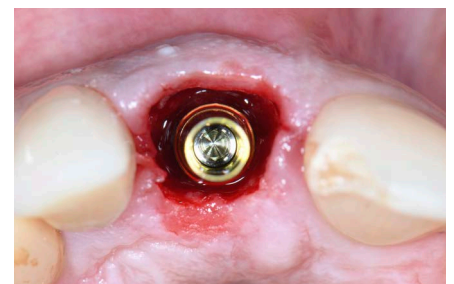
6. Sofortimplantation des OmniTaper EV-Implantats Ø 3,8 x 15 mm in die Extraktionsalveole.

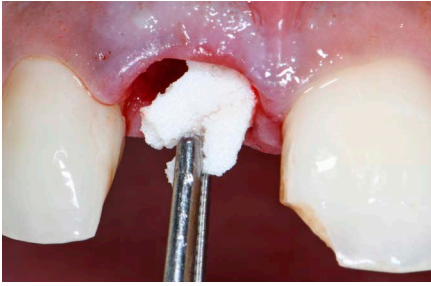
**7.** Augmentation des periimplantären Spalts mit OSSIX Bone.

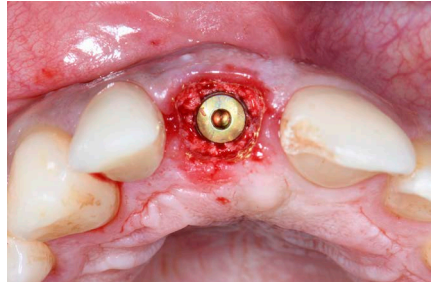
**8.** OSSIX Bone in den Spalt inseriert.

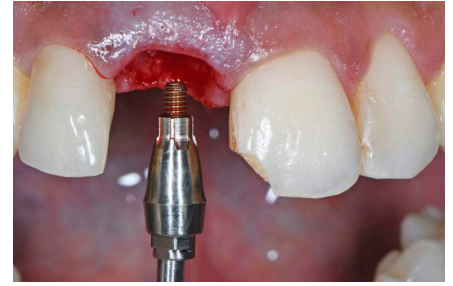
**9.** Einsetzen des konometrischen Abutments EV.

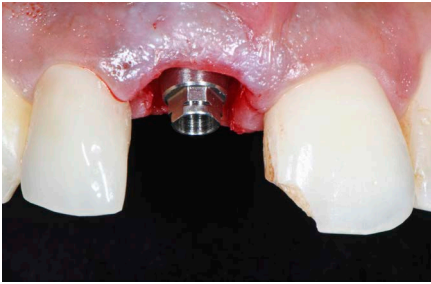
**10.** Konometrisches Abutment EV in der finalen Position - vestibuläre Ansicht.

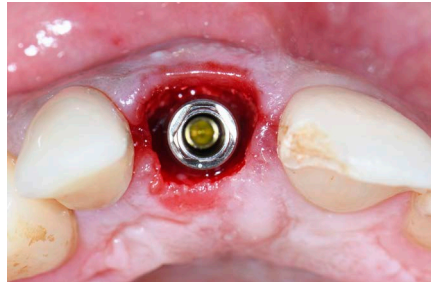
**11.** Konometrisches Abutment EV in der finalen Position - okklusale Ansicht.

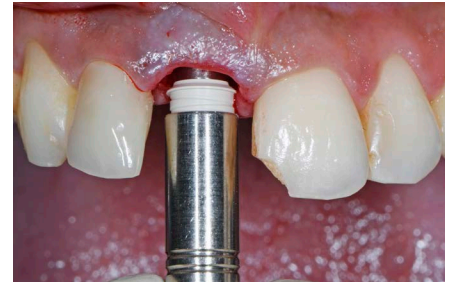
**12.** Insertion der provisorischen konometrischen Kappe aus PEEK-Kunststoff.

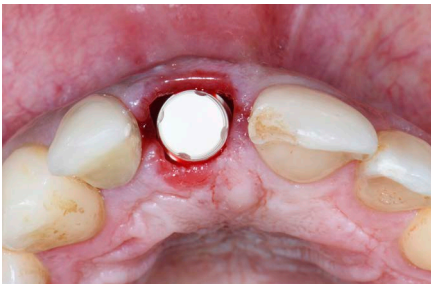
**13.** Finaler Sitz der provisorischen konometrischen Kappe.

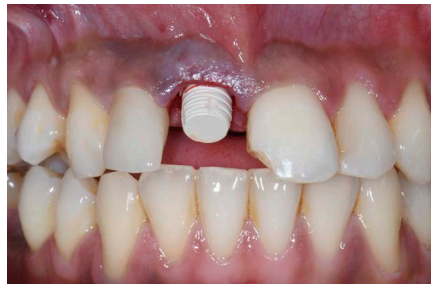
**14.** Überprüfung des verfügbaren okklusalen Raums.

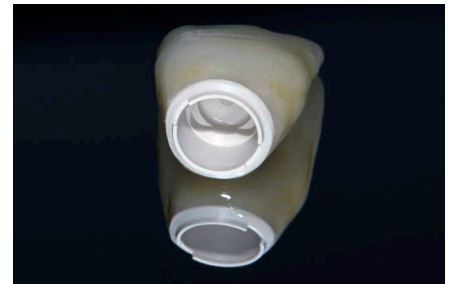
**15.** Provisorische Versorgung.

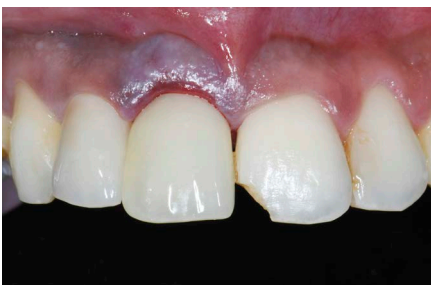
**16.** Einbringen der provisorischen Krone.

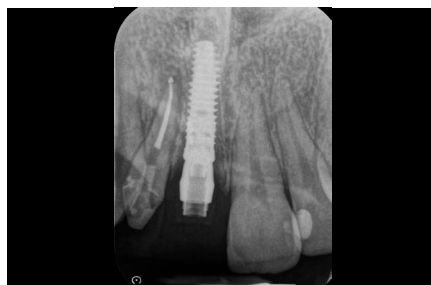
**17.** Abschließende Röntgenaufnahme.

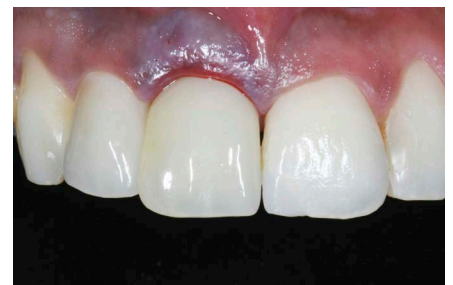
**18.** Postoperatives Ergebnis in regio 11 und Kompositfüllung an Zahn 21.
