**Prof. Dr. med. dent.
Fouad Khoury**
Direktor Privatzahnklinik
Schloss Schellenstein
Olsberg / Münster,
Deutschland

Verzögerte Implantatinsertion mit Knochenaugmentation eines Oberkiefermolaren mit einem OmniTaper EV-Implantat

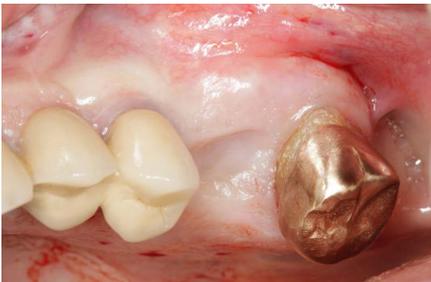
1. Klinische Situation im linken Oberkiefer sechs Wochen nach Extraktion des ersten Prämolaren aufgrund einer Wurzelfraktur.

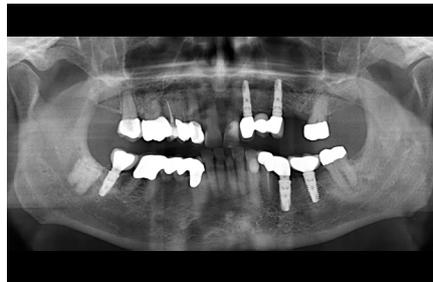
2. Präoperatives Panoramaröntgenbild.

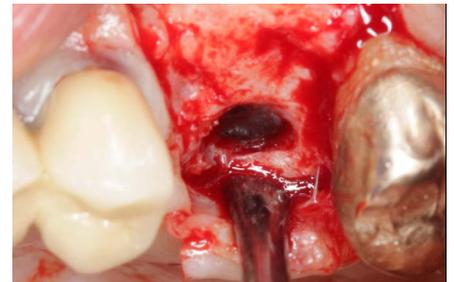
3. Im Bereich der ehemaligen palatinalen Wurzel sind noch Reste der Alveole erkennbar.

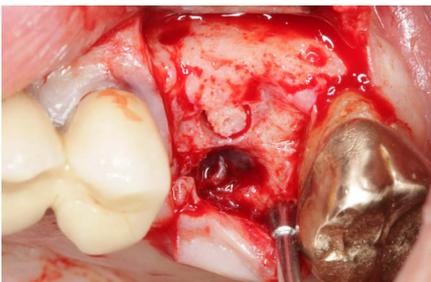
4. Im Bereich des ehemaligen Septums wird mit einer Trepanfräse ein Knochenzapfen präpariert.

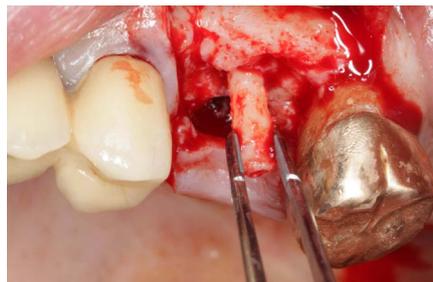
5. Entnahme des Knochenzapfens.

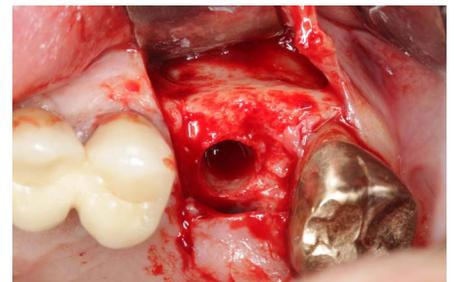
6. Die Entnahmestelle des Knochenzapfens wird gemäß dem empfohlenen Bohrprotokoll für das Implantat aufbereitet.

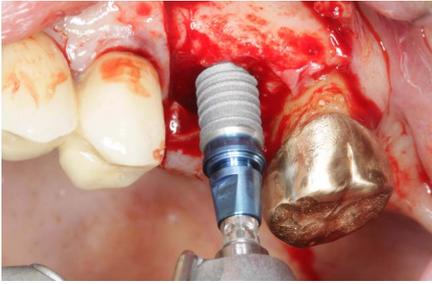
7. Implantatinsertion eines OmniTaper EV-Implantats Ø4,5 x 13 mm unter Verwendung des TempBase Eindrehinstruments.

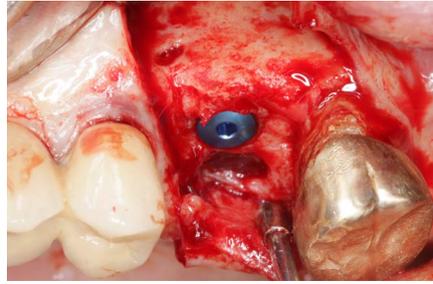
8. Das Implantat wurde mit der in der Verpackung enthaltenen Verschluss-Schraube versorgt. Palatinal ist ein Restknochendefekt sichtbar.

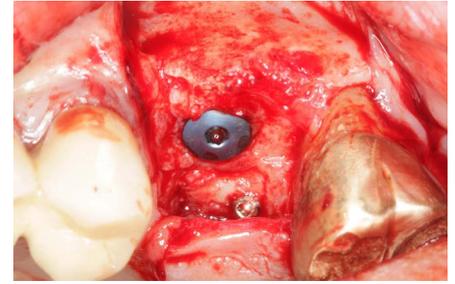
9. Palatinal Augmentation mit dem durch eine Mikroschraube stabilisierten Knochenzapfen.

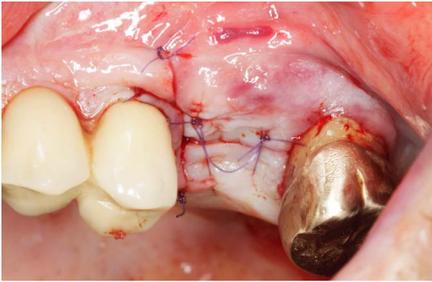
10. Wundverschluss.

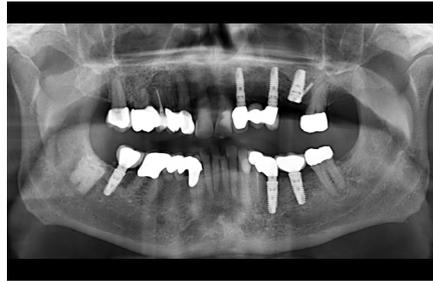
11. Postoperatives Panoramarröntgenbild.

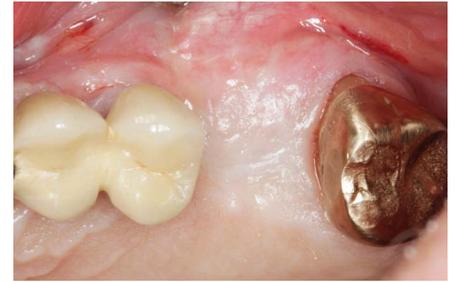
12. Heilung drei Monate postoperativ.

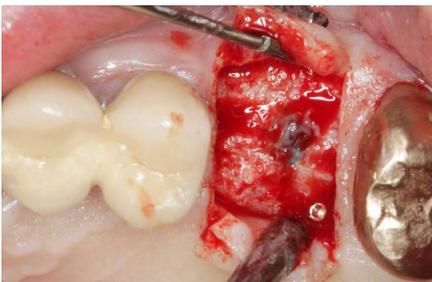
13. Infolge der Augmentation ist in der zweiten Phase der Operation gut zu erkennen, dass der Knochen über das Implantat gewachsen ist.

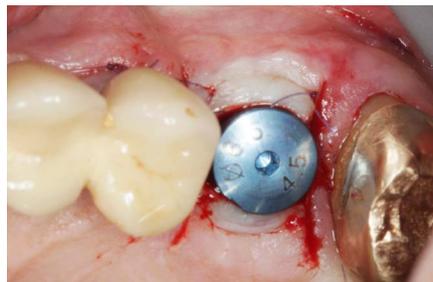
14. Adaptation des Weichgewebes nach dem Einsetzen des Gingivaformers EV mit der Roll-Lappentechnik.

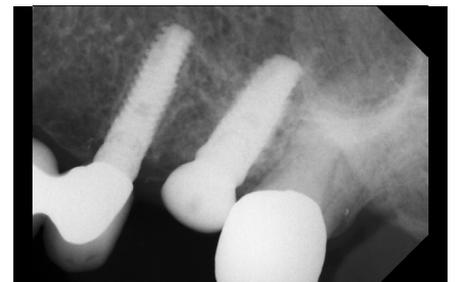
15. Kontrollröntgenbild nach der Implantatfreilegung mit guter Osseointegration des Implantats und einem stabilen marginalen Knochenniveau.

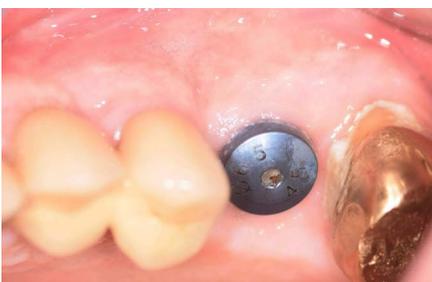
16. Situation vier Wochen nach der zweiten Phase der Operation mit Gingivaformer EV.

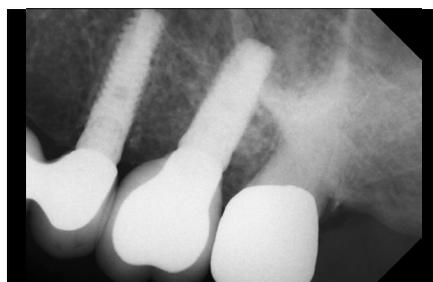
17. Röntgenbild sechs Monate postoperativ.

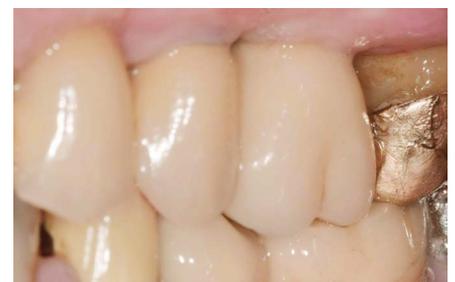
18. Die finale prothetische Versorgung mit einer Metallkeramikkrone auf einem TiDesign Abutment EV zum Insertionszeitpunkt. Korrekte Einstellung der Okklusion.
