Dr. Gerhard Zips
Ordination Dr. Zips
Zahnärzte
Wien, Österreich

Richard Zips
Dental Zips
Zahntechnik
Wien, Österreich

Implantatgetragene Zirkonoxid-Krone auf einem kurzen DS PrimeTaper-Implantat (4,2/6,5) regio14

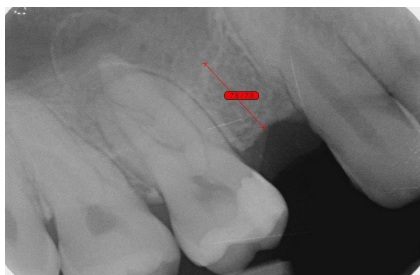
1. Präoperative röntgenologische Ausgangssituation

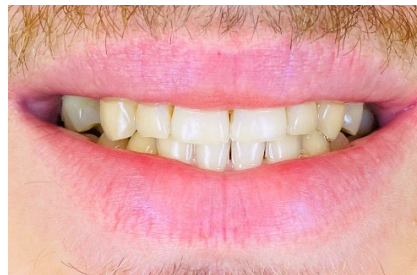
2. Extraorale Aufnahme

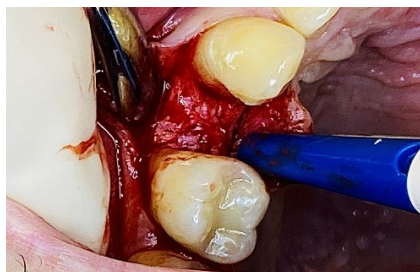
4. Intraoperative Situation nach Lappenmobilisierung

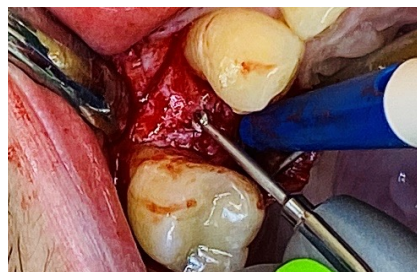
5. Markierung und Festlegung der Implantationsstelle mit dem Rosenbohrer

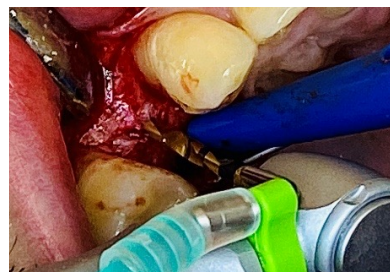
6. Pilotbohrung mit dem PrimeTaper-Bohrer Nr.1

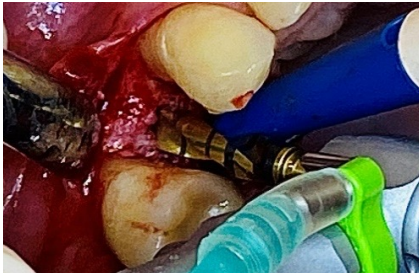
7. Präparation des Implantatbetts nach Bohrprotokoll

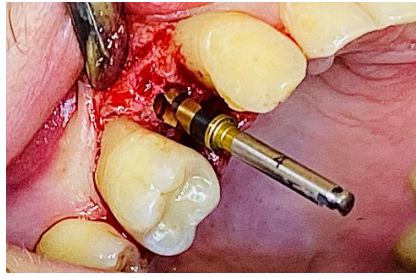
8. Überprüfung von Implantatposition und Achsrichtung mittels des finalen Bohrers

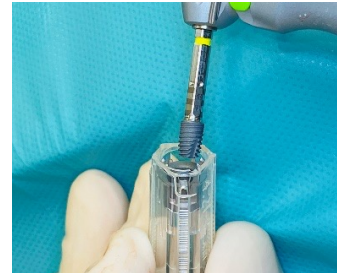
9. Entnahme des DS PrimeTaper-Implantats 4,2/6,5 aus dem Implantatbehälter

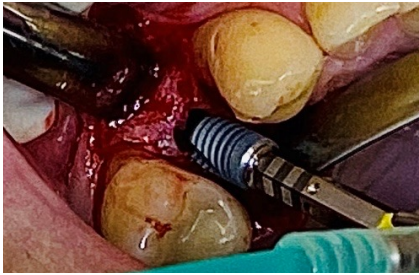
10. Maschinelle Insertion des DS PrimeTaper-Implantats

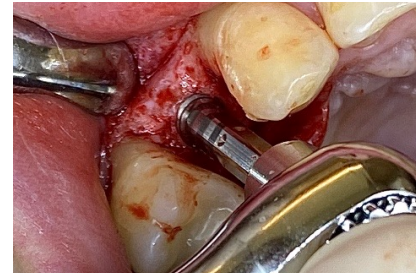
11. Finales Ausrichten des Implantats. Positionieren eines Punkts auf dem Implantat-Eindreher labial, um die optimale Insertion des Abutments zu erleichtern

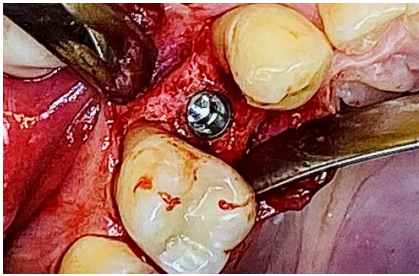
13. Erneute Kontrolle der Implantatposition

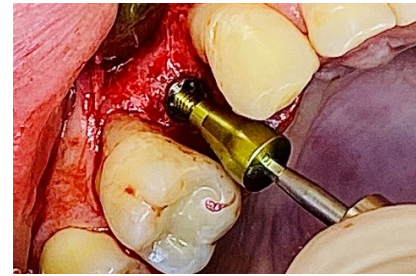
14. Insertion des Gingivaformers

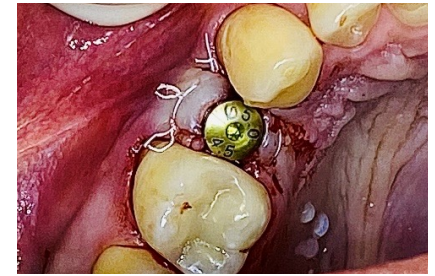
15. Situation nach Nahtverschluss

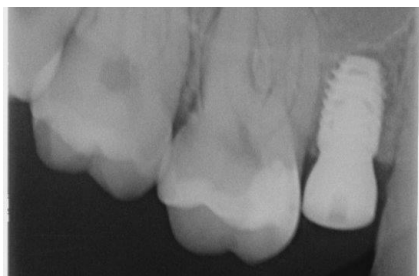
16. Postoperative Röntgenaufnahme

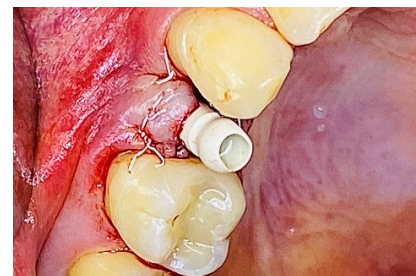
17. Situation mit Scanbody

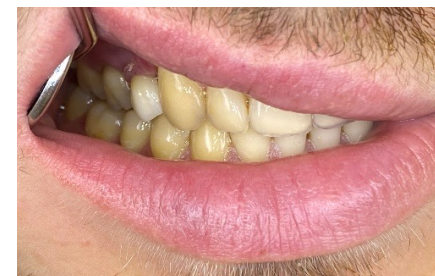
18. Finale Situation mit der eingesetzten Zirkonoxid-Krone auf 14 vor der geplanten Zahnaufhellung
