Dr. Paul Hein
Zahnarzt, Facharzt für Oralchirurgie
Praxis Dr. Hein
Minoritenplatz 12
8600 Bruck/Mur
Österreich

Implantation mit Kronenversorgung 22

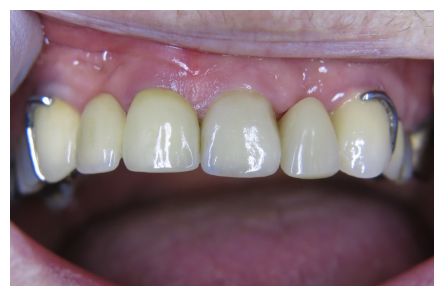
3. Abnehmbares Klammerprovisorium zum Schluss der Extraktionslücke regio 22

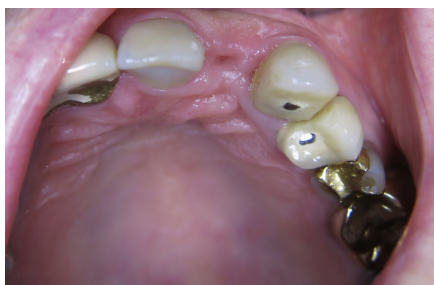
4. Klinische Ausgangssituation vor Implantation 6 Wochen nach Extraktion

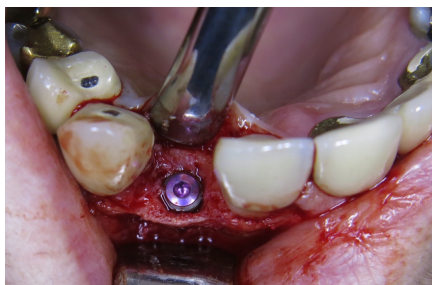
5. DS PrimeTaper-Implantat (3,6/11 mm) mit eingesetzter Verschlusschraube in situ

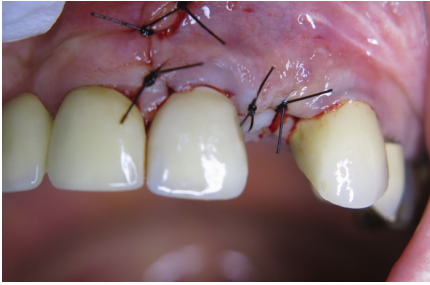
7. Wundverschluss zur gedeckten Einheilung des Implantats

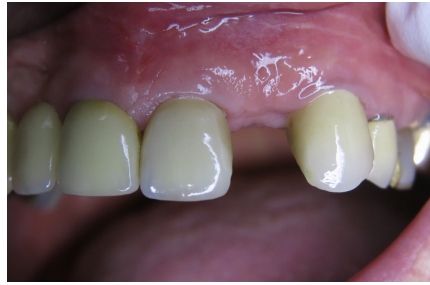
8. Klinische Situation vor der Freilegung, vestibuläre Ansicht

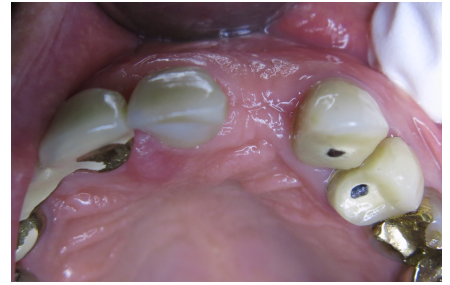
9. Klinische Situation vor der Freilegung, okklusale Ansicht

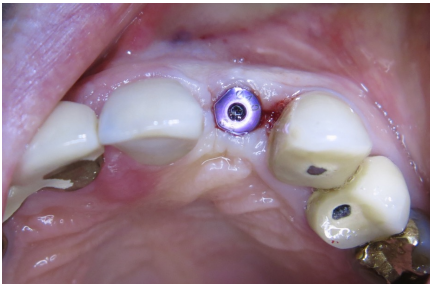
10. Klinische Situation nach der Freilegung

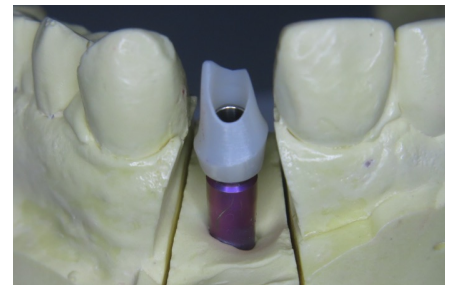
12. Individuelles Abutment auf dem Modell

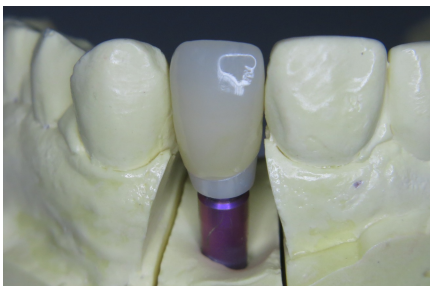
13. Vollkeramische Krone auf dem Modell

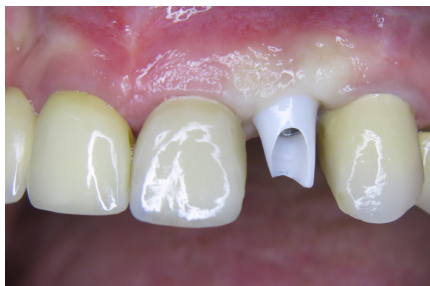
14. Individuelles Abutment in situ

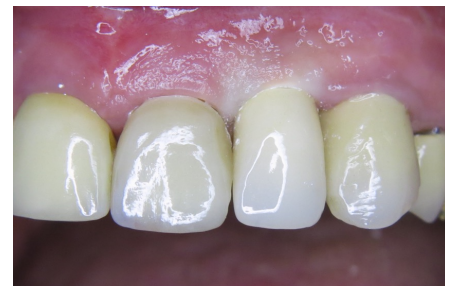
15. Vollkeramische Krone in situ
