Dr. Paul Hein
Zahnarzt, Facharzt für
Oralchirurgie
Praxis Dr. Hein
Minoritenplatz 12
8600 Bruck/Mur
Österreich

Sofort Implantation nach Entfernung von Zahn 75 mit Augmentation und Kronenversorgung nach 8 Wochen

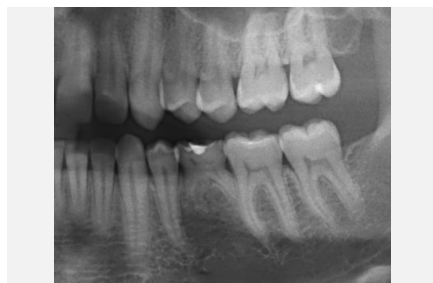
1. Röntgenologische Ausgangssituation

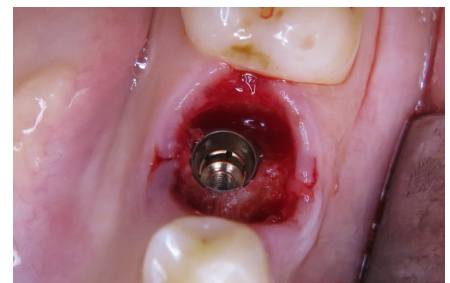
3. Sofortimplantation DS PrimeTaper 4.2/11

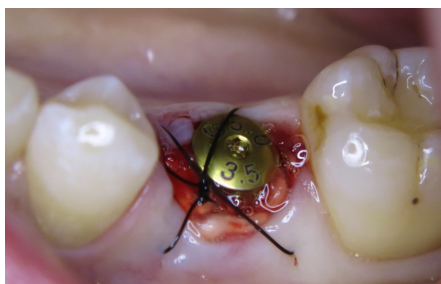
4. Auffüllen der periimplantären Extraktionsalveole mit xenogenen Knochenersatzmaterial und krestale Abdeckung mit einem Kollagenkegel; offene Einheilung mit Gingivaformer; Kreuznaht zur Kompression und Stabilisierung der Wunde

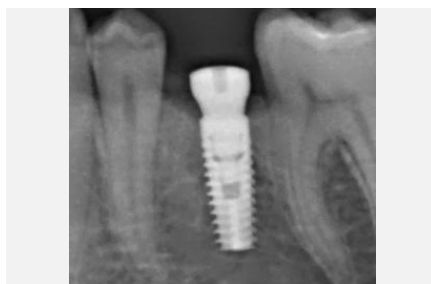
5. Postoperative Röntgenkontrolle

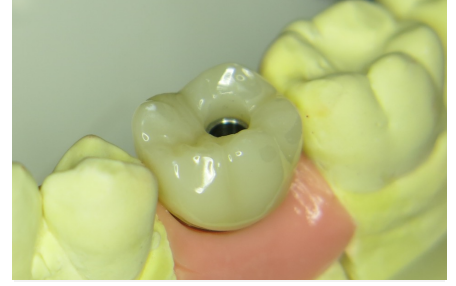
9. Okklusal verschraubte Abutmentkrone am Meistermodell

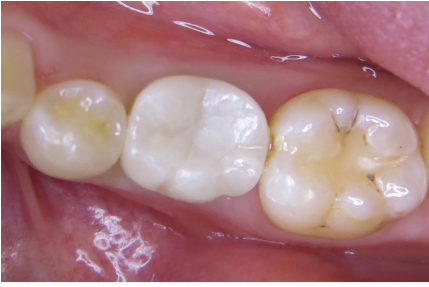
10. Klinische Situation nach Eingliederung der Abutmentkrone und okklusalem Verschuß des Schraubenkanals mittels Komposit.

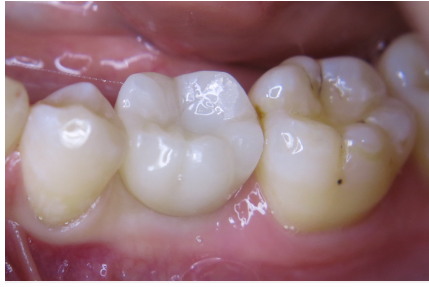
11. Klinische Situation nach Eingliederung der Abutmentkrone und okklusalem Verschuß des Schraubenkanals mittels Komposit.

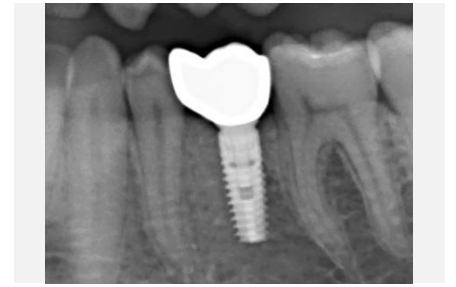
12. Röntgenologischer Befund nach Eingliederung der Krone.
